## BULLETIN SERVICE

**N° BS 08 B 0034**

<b>Date</b>	13/02/08
<b>VISA DIRECTION ETUDES</b>	C. BELIN
<b>Sujet</b>	Action sur les ferrures d'attaches d'empennage <i>Action on the attachment fittings of the elevator</i>
<b>Classement</b>	<input type="checkbox"/> Optionnel/optional <input type="checkbox"/> Recommandé/ <i>advised</i> <input checked="" type="checkbox"/> <b>Obligatoire/Mandatory</b>

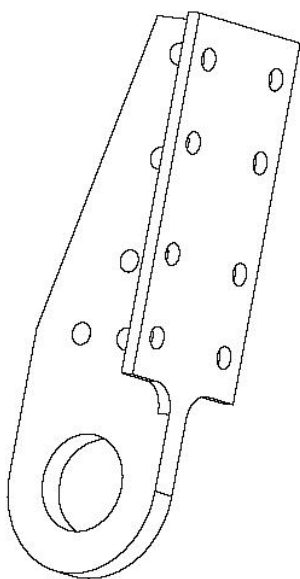
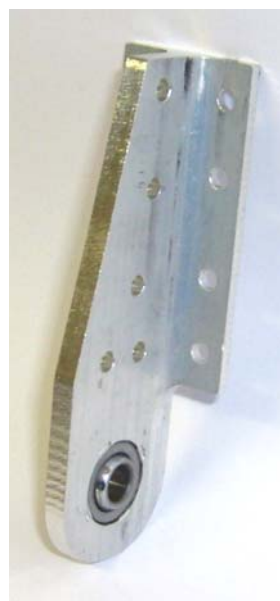
Vue de la ferrure / View of the fitting

1. Modèle initial (dénommée type 1) / Initial model (called type 1)

Il s'agit de la solution d'origine, livrée sur tous les aéronefs jusqu'en 2001. Elle a été remplacée par la ferrure type 2 lors de la sortie du MCR 4S en 2001. Elle ne concerne donc, à priori, que les versions biplaces livrées avant 2001.

La ferrure a une épaisseur de 4mm et est fixée par rivetage et collage sur le longeron d'empennage horizontal.

*This is the solution of origin, delivered on all aircraft until 2001. It was replaced by the fitting type 2 at the launch of MCR 4S in 2001. It concerns therefore, only the two-seater versions delivered before 2001.*

*The fitting has a thickness of 4mm and is fixed by riveting and sticking on the spar of elevator.*

Avant le prochain vol : Démontez les ferrures (uniquement l'empennage horizontal pour les aéronefs équipés de ferrures de type 1)

- Procéder à une inspection détaillée des ferrures :

- Vérifier l'absence de corrosion,
  - Vérifier qu'il n'y a pas de défaut apparent,
- En cas de doute sur l'état des ferrures, contacter impérativement Dyn'Aéro : [etude@dynaero.fr](mailto:etude@dynaero.fr)
  - Intégrer cette inspection détaillée dans le cadre de la visite 100h/1an du manuel de maintenance de l'aéronef.

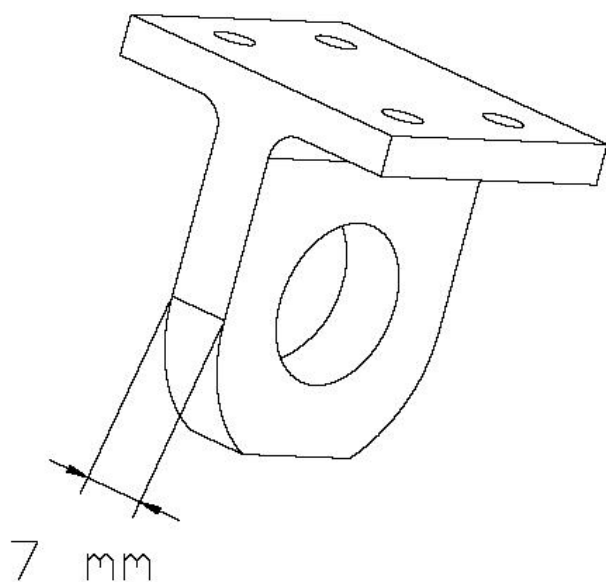
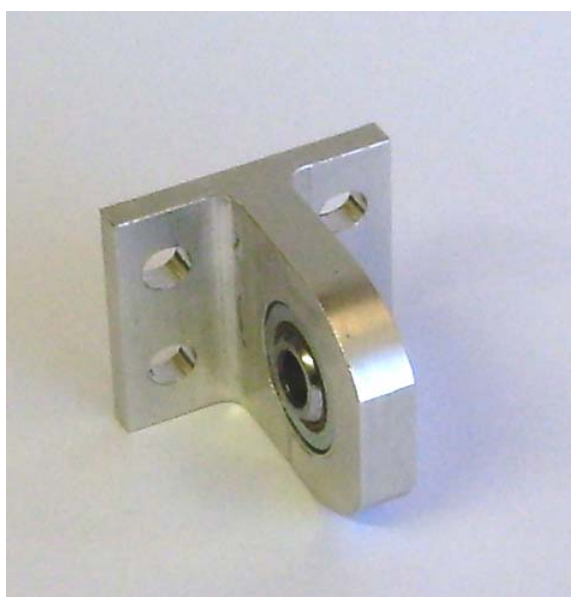
### Vue de la ferrure / View of the fitting

## 2. Modèle actuel (dénommé type 2) / Current model (called type 2)

Il s'agit de la solution mise en œuvre pour le MCR4S puis étendue à des fins de standardisation à toute la gamme à partir de 2001. Il s'agit donc de la ferrure la plus répandue.

Il est fixé sur l'empennage à l'aide de 4 vis de 5mm. Son épaisseur est de 7mm.

*This is the solution implemented for the MCR4S then extended for the purpose of standardization for all the MCR family from 2001. It is fittings the most prevalent.*

*It is mounted on the elevator with 4 screws of 5mm. Its thickness is 7mm.*

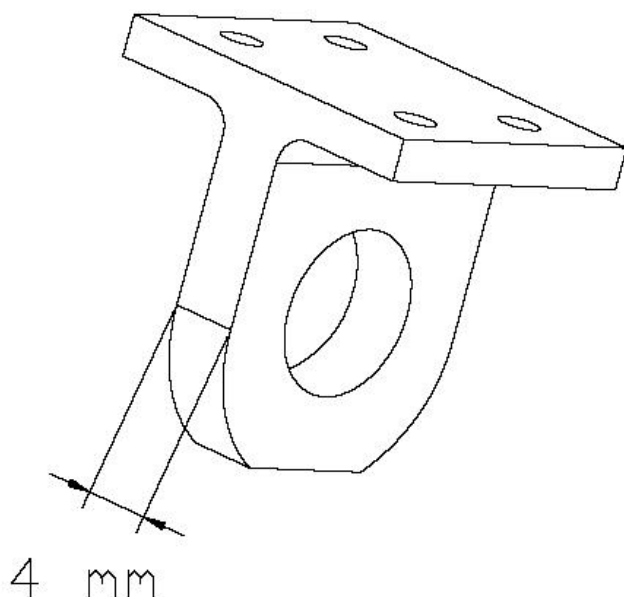
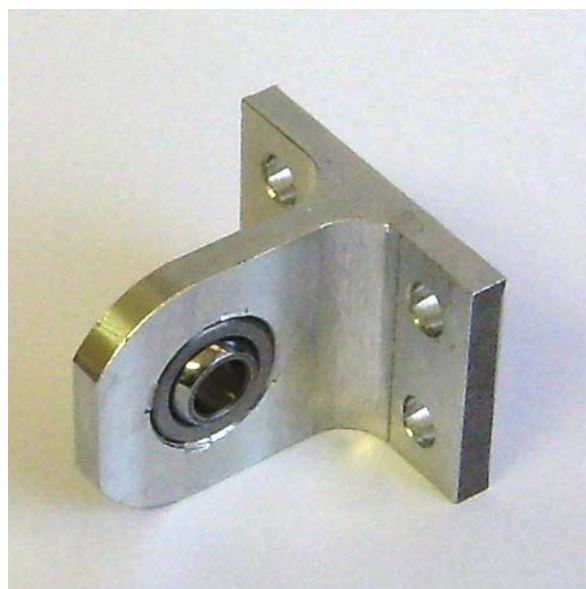
Vue de la ferrure / View of the fitting

3. Modèle dit « de réparation » (dénommé type 3) / « Repair type » model (called type 3)

Il s'agit du modèle monté depuis 2001 dans le cas d'une destruction d'un empennage ayant été précédemment été équipé d'un modèle type 1 (antérieur à 2001).

Dans ce cas un empennage « nouveau modèle » est fourni, et une ferrure spécifique ayant la même épaisseur de la ferrure type 1 (4mm) mais se montant de la même manière que la ferrure type 2 (4 vis dans un renfort d'empennage) est fournie pour s'adapter aux attaches existante sur le fuselage.

L'accident engendrant ce BS a été observé sur un aéronef de type ULC équipé de ce type de ferrure.

*The accident causing this BS was observed on a ULC aircraft equipped with such fittings.*

- Arrêt des vols
- Démontez les ferrures (se référer à la procédure 5503 du manuel de maintenance MCR Dyn'Aéro ref. MEXNO03 et au TCI planche 3)

- Expédier les ferrures dans les plus brefs délais à :

- Des pièces de remplacement vous seront fournies gratuitement par retour pour reprendre les vols.
