PIED DE MANCHE STICK ROOT Référence :

BS 13 E 0045

Pied de manche Stick root

SERVICE BULLETIN

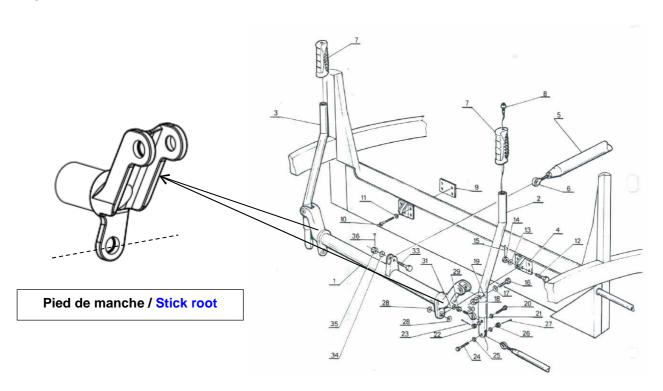
Lors d'une visite 1000h sur un CR100, une oreille de pied de manche a été cassée au remontage.

During a 1000 hours visit on a CR100, an ear of stick root was broken when reassembling.

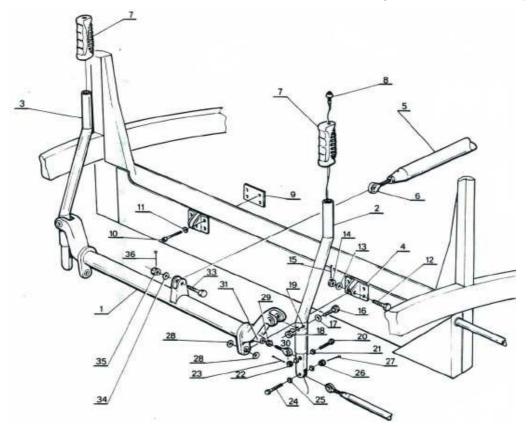
• Démontage du combiné de manche :

· Removing of the stick assembly.

Repère / Landmark	Réf. / Ref.	Désignation / Designation	Repère / Landmark	Réf. / Ref.	Désignation / Designation
1	1FUAC3701	COMBINE MANCHE	19	1FUGP0102	GOUPILLE CYLINDRIQUE FENDU 2X30
2	1FUAC0702	MANCHE GAUCHE	20	1FUVPH901	VIS H 6X26 PL15 BZD
3	1FUAC0701	MANCHE DROIT	21	1FURO1608	RONDELLE 6X12
4	1FUAL0108	EQUERRE PIED MANCHE	22	1FUEP1101	ECROU CRENEAUX HK6 BZD
5	1FUAL2801	BIELLE PROFONDEUR	24	1FUVPJ101	VIS H 6X20 PL14 BZD
6	1FURR0400	EMBOUT ROTULE	25	1FURO1609	RONDELLE 6X12
7	1FUEQ1B00	POIGNEE MANCHE	26	1FUEP1102	ECROU CRENEAUX HK6 BZD
8	1FUEL1300	BOUTON ALTERNA	28	1FURO2010	RONDELLE 8X16
9	1FUAL3413	PLAQUET EMBASE FIXATION TR/COUPLE 5	29	1FUEP1602	ECROU H6
10	1FUVP3402	VIS CHC 5X40 BZD	31	1FUAL2901	BIELLE LIAISON MANCHE
11	1FURO1328	RONDELLE 5X10	33	1FUVPJ201	VIS H 8X35 PL13 BZD
12	1FUVPH701	VIS H 8X30 PL18 BZD	34	1FURO2011	RONDELLE 8X16
13	1FURO2008	RONDELLE 8X16	35	1FUEP1206	ECROU CRENEAUX HK8 BZD
14	1FUEP1203	ECROU CRENEAUX HK8 BZD	36	1FUGP0401	GOUPILLE CYMINDRIQUE FENDU 2.5X30

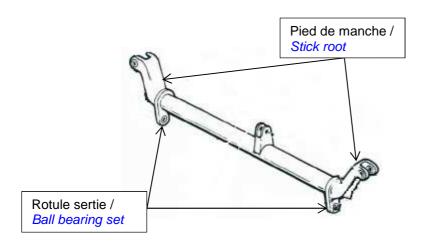
L'opération du démontage doit se faire sans forcer sur les pièces.

The operation of disassembling shall be done without straining on the parts.

- Inspecter l'état général du combiné de manche, notamment les fixations entre le pied de manche, le combiné de manche et le cadre du fuselage.
- Inspection détaillée des pieds de manche en fonderie aluminium à la recherche de :
 - Criques (en particulier à proximité des paliers).
 - « Porosités », « cratères »,
 autres signes de défauts
 métallurgiques de surface.

- Inspect the general aspect of the stick, especially the fixation among stick root, stick assembly and fuselage frame.
- Detailed inspection of stick root made of Aluminium foundry to look for:
 - Cracks (particularly closed to the bearings).
 - "Porosity", "craters" other signs of metal surface defects.

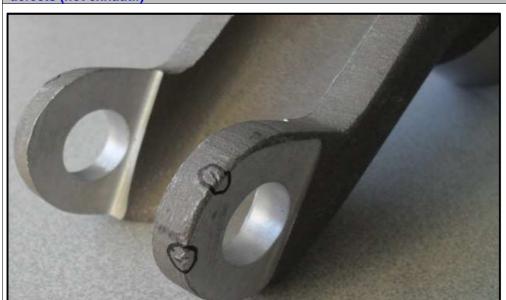
Illustrations des défauts de fonderie (non exhautifs) / Illustrations of foundry defects (not exhautif)

Choc mécanique / Mechanical impact

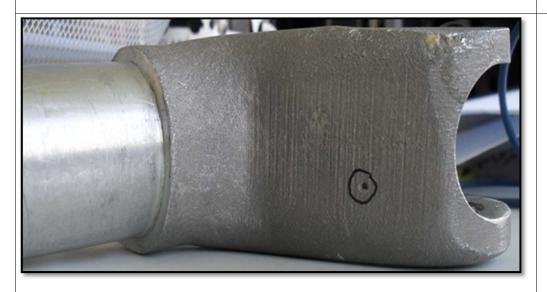
Cratère / Craters

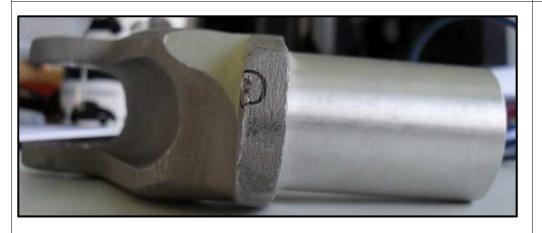
Défaut de moulage / **Defect of molding**

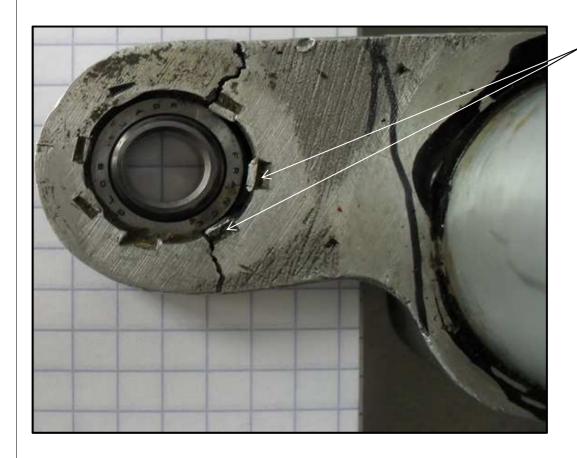
Les premières constatations montrent à la fois des défauts métallurgiques dans la fonderie et une méthode de sertissage inappropriée sur la pièce incriminée telle que celle indiquée sur la photo page 6.

Early findings show both metallurgical defects in Aluminium foundry and inappropriate method of crimping on the offended part as indicated on the photo in page 6.

Illustration d'un mauvais sertissage (non exhaustifs) / Illustration of bad crimps (not exhaustive)

Sertissages faits au burin / Crimps made by cold chisel

- En cas de doute, effectuer un contrôle non destructif par ressuage.
- o Porter une attention particulière autour de la rotule sertie.
- Inspecter la qualité du sertissage des rotules.
- Les sertissages ne doivent en aucun cas être faits au burin (voir photo cidessous).

- In case of doubt, perform a nondestructive check by Penetrant Testing.
- Pay special attention around the crimped bearing.
- Inspect the quality of bearing crimping.
- Crimps shall never be made by cold chisel (see photo below).

Tout défaut constaté entraine l'arrêt de vol immédiat jusqu'au remplacement des deux pieds de manche. Un sertissage réalisé au burin tel que montré dans la photo entraine l'arrêt de vol immédiat.

Any defect discovered leads to an immediate grounding of the aircraft until the replacement of booth stick roots. A cold chisel crimping as shown in the first photo leads to an immediate grounding of the aircraft.

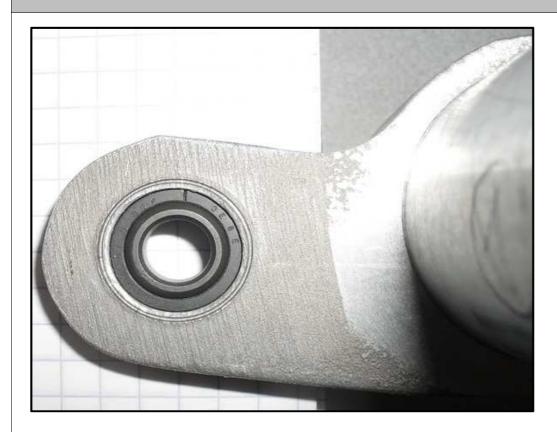
Illustration d'un bon sertissage (non exhaustifs) / Illustration of good crimps (not exhaustive)
