SE AVIATION AIRCRAFT
SERVICE BULLETIN

INSPECTION OF PARACHUTE INSTALLATION
BRS 1800

BS 21 H 0049

Inspection de l'installation du
parachute BRS 1800

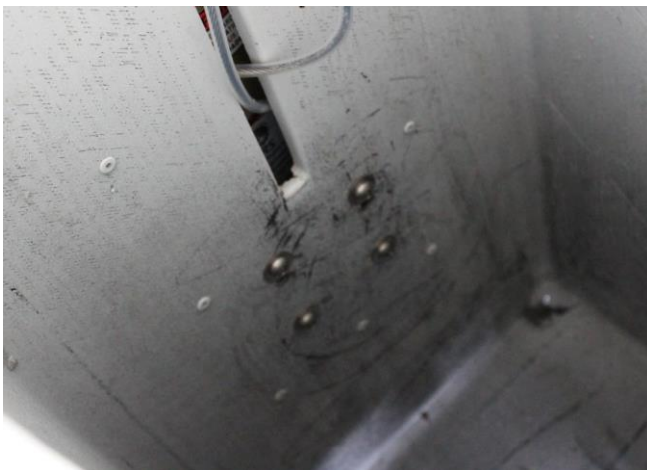
- Le sac contenant le parachute frotte sur les vis qui fixent la rocket et abime le textile du sac.

A terme le parachute peut présenter des déchirures sur la toile du parachute lui-même.

- *The bag containing the parachute rub on the fixing screws of the rocket and damage the bag's textile.*

Forward, the parachute might present tears on canvas 'parachute himself.

- Si le sac du parachute comporte des traces de déchirure le sac doit être réparé chez BRS.
- Si les sangles sont installées au-dessus du parachute reportez-vous à la procédure QFUNO17 page 10 pour repositionner les sangles correctement.

- *If the parachute's bag present traces of tearing, it must be repaired at BRS.*
- *If the bridles are installed above the parachute, please refer to the QFUNO17 procedure page 10 to reposition the bridles correctly.*

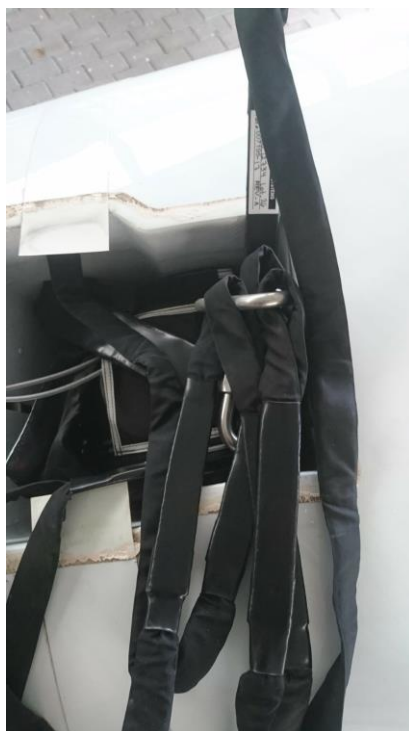
- Les sangles sont posées sur le parachute pouvant perturber la sortie et/ou le déploiement du parachute

- *Bridles are laid down on the parachute, which could disrupt the output and/or the deployment of the parachute*

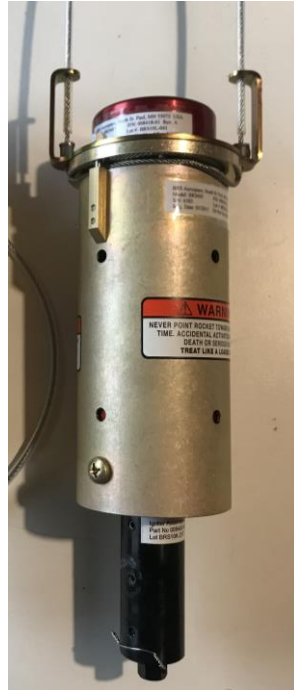
- Le collier métallique de la rocket a été retrouvé installé à l'envers rendant la sortie de la fusée impossible.

- *The rocket's metal collar was found installed upside down causing the output of the rocket impossible*

- Si le collier en acier est installé à l'envers (cad câble vers le haut) il faut impérativement démonter la rocket de l'avion et remettre le collier dans l'autre sens (les câbles doivent être orientés vers le bas) voir QFUNO17 pages 3-4

- *If the pickup collar is installed upside down (cable upwards), disassemble imperatively the rocket from the plane and put the collar back in the other direction (cables must be directed downward) see QFUNO17 pages 3-4*
